# Eksempelsamling: VRD implementering

Dette dokument indeholder eksempler på problemer med resultaterne af den automatiske mapmatch i fm. implementeringen af VRD, samt forslag til løsninger.

Eksemplerne er udarbejdet af Vejdirektoratet på basis af vejforvaltningssystemet vejman.dk, men de vil forhåbentlig være nyttige, også selv om man anvender et andet vejforvaltningssystem.

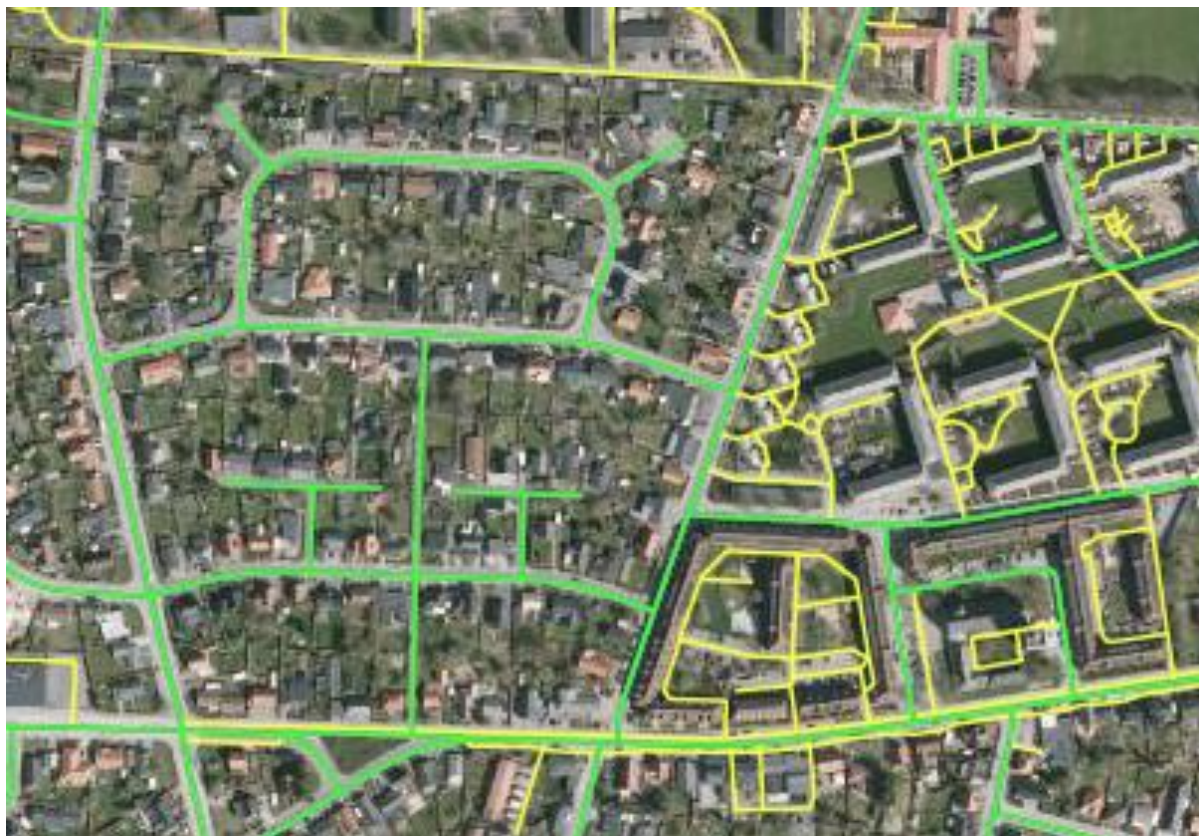
Alle linjer fra vejforvaltningssystemet (blå) er mappet præcist og derfor grønne. Der findes en del GeoDK-Vejmidter (gule), som ikke er mappet.

Der skal ikke gøres mere.

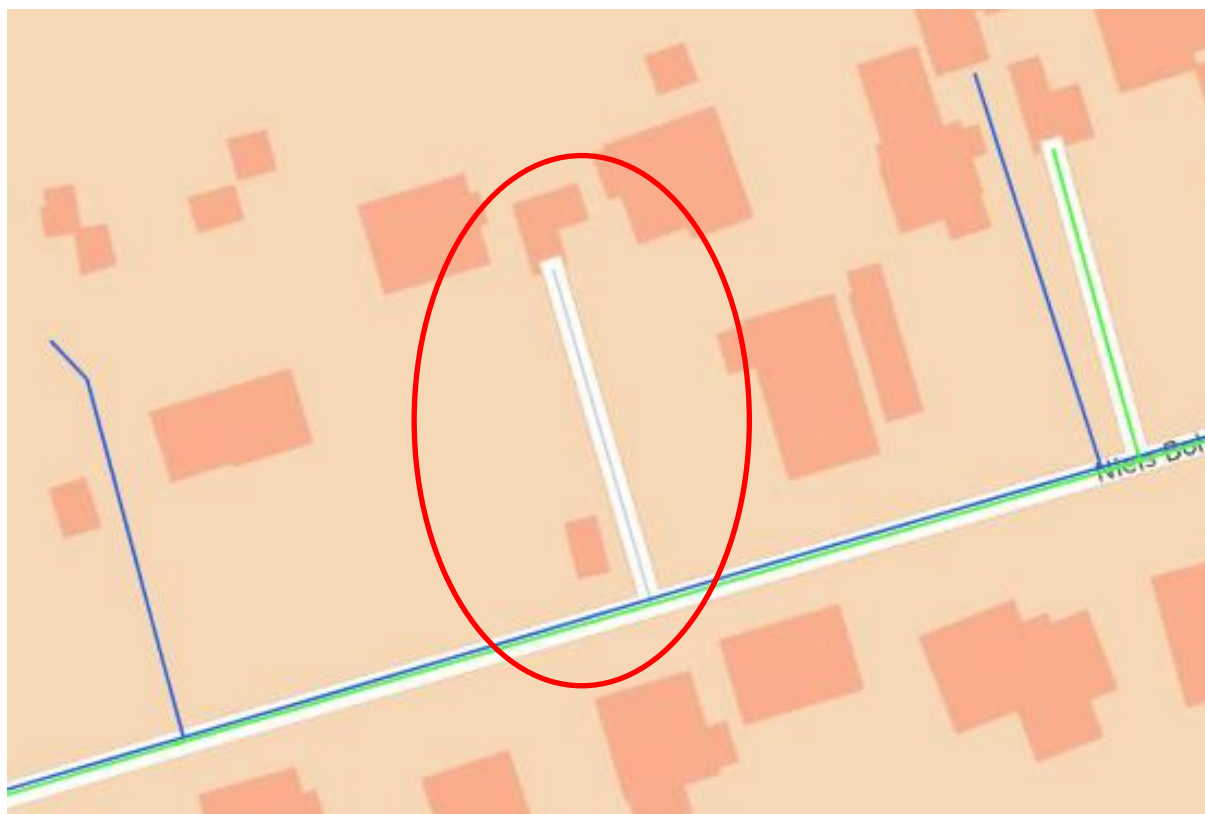
Niels Bohrs Vej, Århus

Midt i billedet ses en GeoDK-Vejmidte (grå), der ikke er blevet matchet med en vejgeometri fra vejforvaltningssystemet.

Der skal intet gøres. Der findes masser af veje og stier i GeoDK, som ikke er interessante for vejmyndighederne.

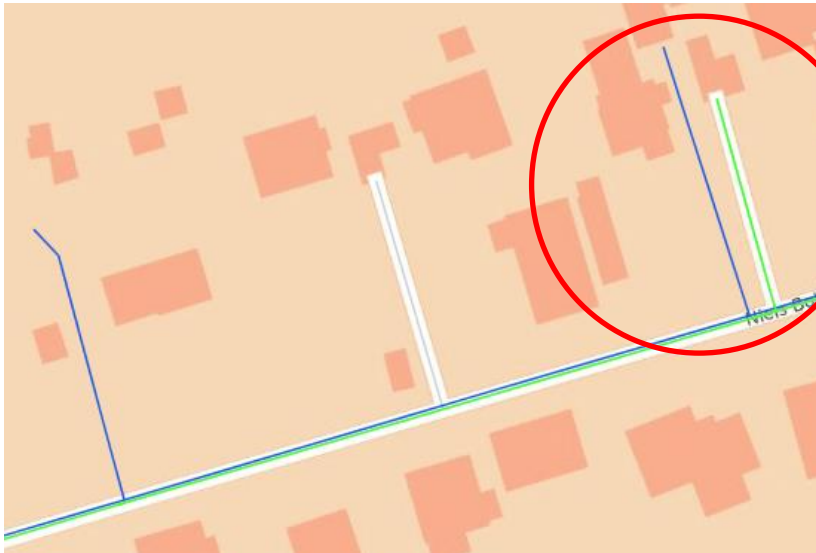
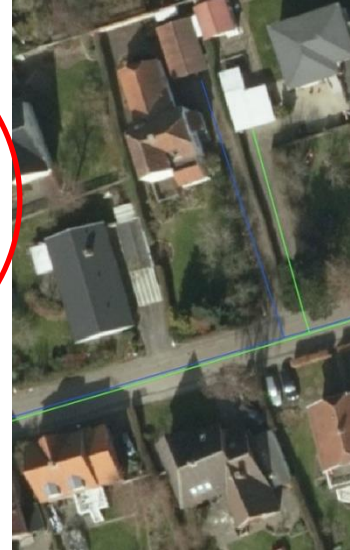
Niels Bohrs Vej, Århus

Til højre ses en vejgeometri fra vejforvaltningssystemet (blå) og en GeoDK-Vejmidte, der ligger meget tæt på hinanden. Som luftfotoet viser, er de kun adskilt af en hæk. Mapmatch foreslår vejgeometrien vest for hækken matchet til GeoDK-Vejmidten øst for hækken (grøn).

Hvis vejgeometrien fra vejforvaltningssystemet stadig er relevant, skal der oprettes en vejgeometri vest for hækken. Tjek i GeoDanmark specifikationen, om det skal være en GeoDK-Vejmidte eller en GeoDK-Systemlinje. Næste mapmatch vil blive korrekt.

Hvis vejgeometrien fra vejforvaltningssystemet ikke længere er relevant, kan man i stedet slette den i vejforvaltningssystemet (så er der ingen grund til at få den matchet).

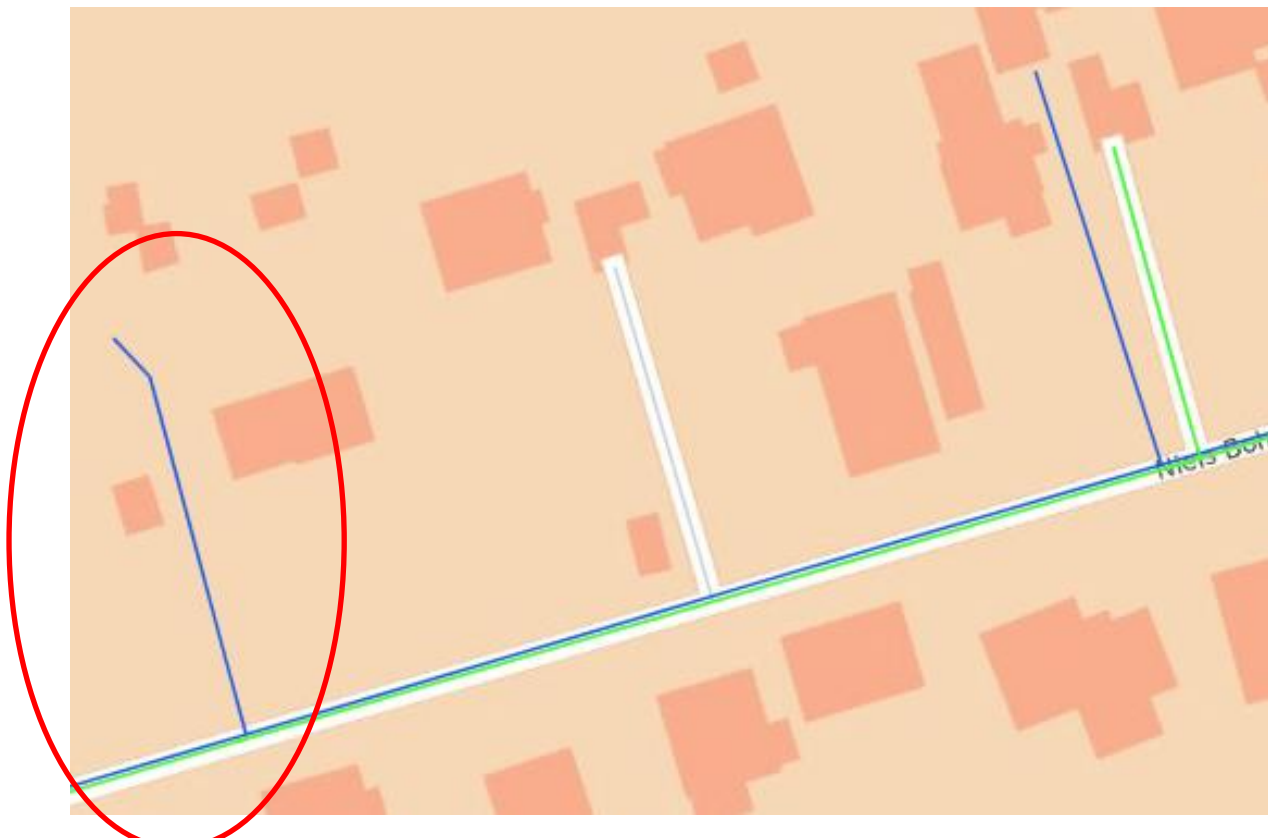
Niels Bohrs Vej, Århus

Til venstre i billedet ses en vejgeometri fra vejforvaltningssystemet (blå), der ikke kan matches med en GeoDK-Vejmidte.

Undersøg, om vejstrækningen stadig findes og er relevant i vejforvaltningssystemet. Hvis ikke, så slet den i vejforvaltningssystemet.

Hvis vejstrækningen stadig findes og er relevant, skal der oprettes en vejgeometri i GeoDK. Undersøg i GeoDK-specifikationen, om den opfylder kriterierne for at blive registreret som en GeoDK-Vejmidte og opret den i givet fald. Alternativt: Opret en GeoDK-Systemlinje. Næste kørsel af mapmatch vil koble korrekt.

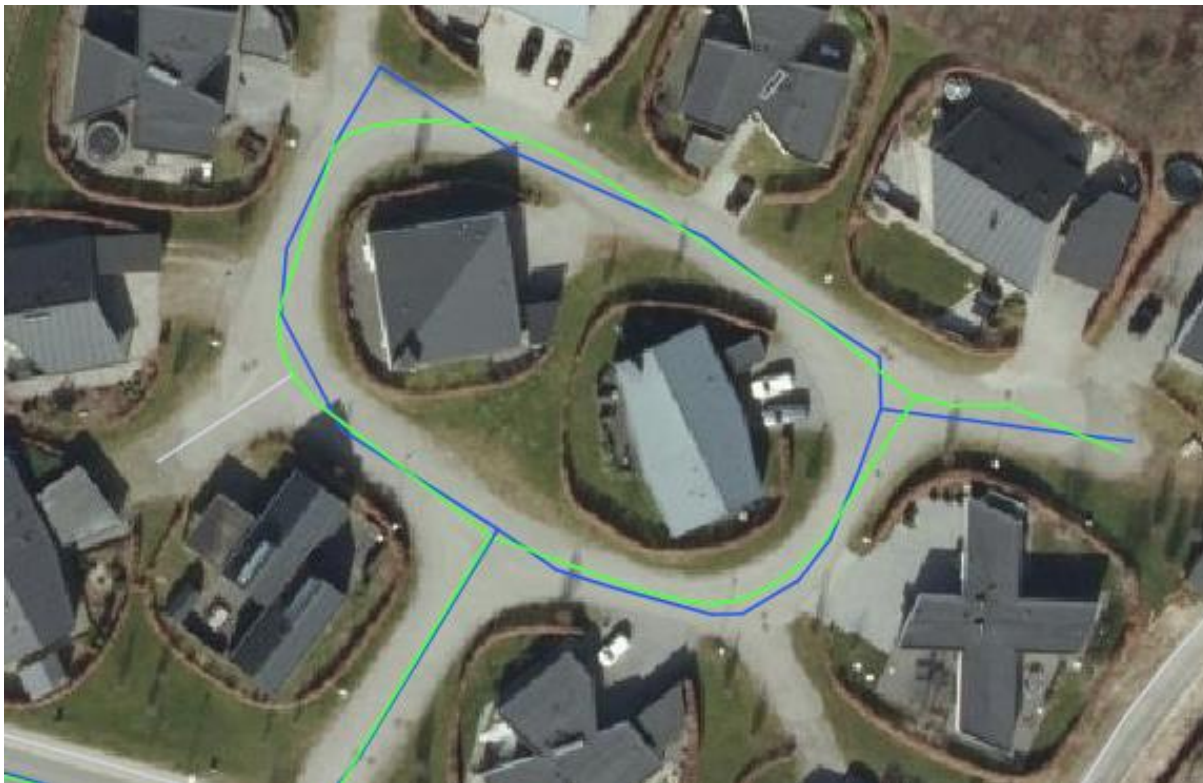
Nymarks Allé, Mårslet

Der er et stort sammenfald mellem vejforvaltningssystemets geometri og GeoDK vejgeometrien. En enkelt vejstrækning (i "klokken 8") er registreret i GeoDK, men vejmyndighederne har ikke oprettet den i vejforvaltningssystemet (indkørsel til en enkelt privat ejendom).

Hvis vejmyndighederne kan acceptere den grønne vejgeometri, skal der ikke gøres noget. Når mapmatchet godkendes, vil den grønne GeoDK vejgeometri blive anvendt også af vejforvaltningssystemet.

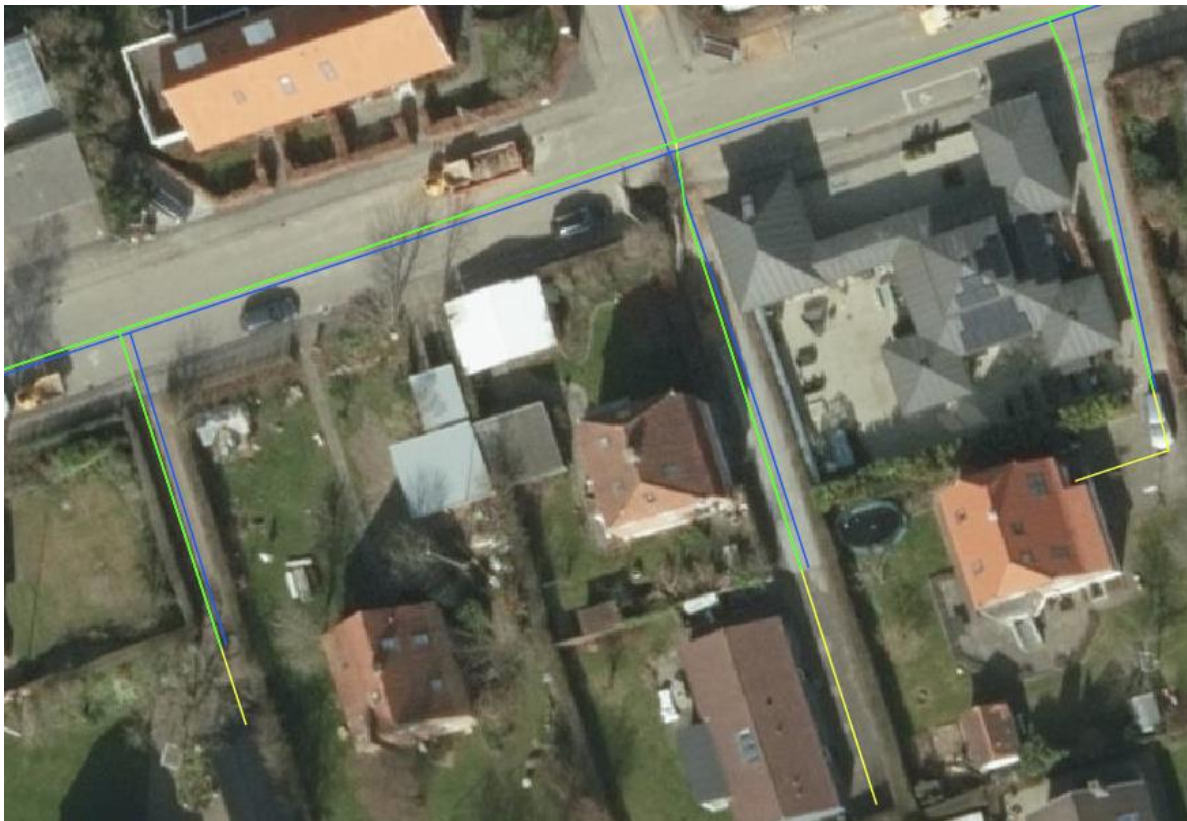
Der er et stort sammenfald mellem vejgeometrien i vejforvaltningssystemet og GeoDK geometrien. De viste sideveje er dog længere i GeoDK end i vejforvaltningssystemet

Hvis vejmyndighederne kan acceptere den grønne vejgeometri, skal der ikke gøres noget. Når mapmatchet godkendes, vil den grønne GeoDK vejgeometri blive anvendt også af vejforvaltningssystemet. De ikke mappede dele af GeoDK-vejgeometrien vil blive ignoreret af vejforvaltningssystemet.

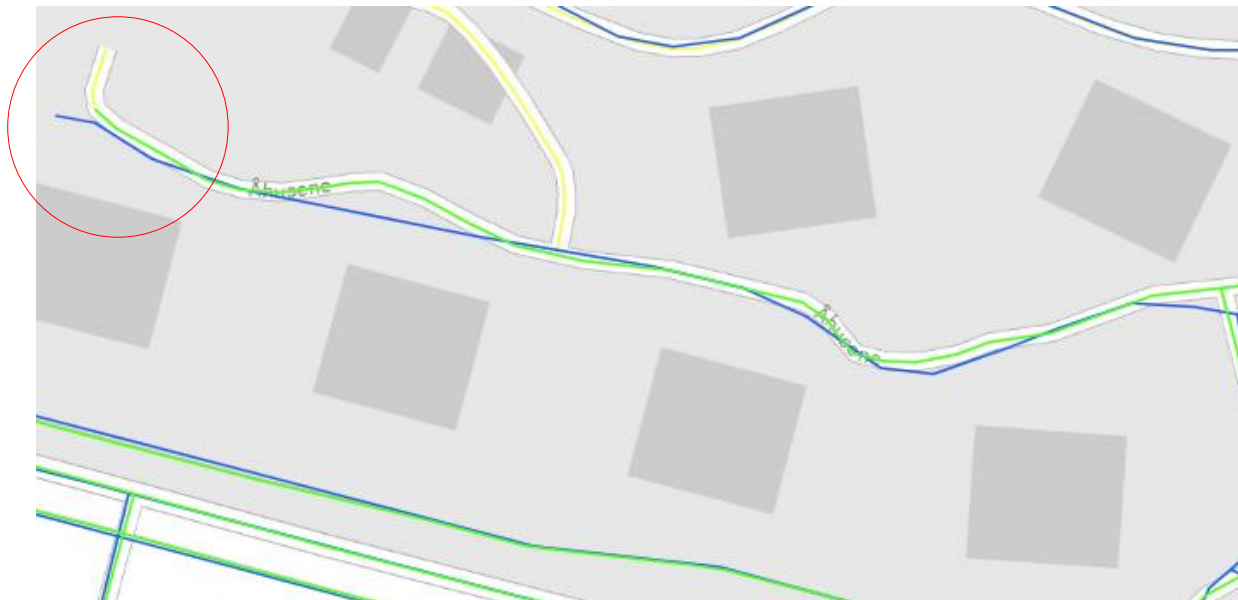
Åhusene, Århus

Der er et stort sammenfald mellem vejgeometrien i vejforvaltningssystemet og GeoDK geometrien. Nogle vejstrækninger er kun registreret i GeoDK.

I det øverste venstre hjørne ses en stump vej, oprettet i vejforvaltningssystemet, som måske skulle have fulgt den linjeføring, der er meldt ind til GeoDK.

Hvis afvigelsen er uacceptabel, må vejmyndigheden og kortmyndigheden først blive enige om, hvilken vejgeometri, der er mest rigtig, jf. GeoDanmark specifikationen. Derefter må man tilrette GeoDK og/eller vejforvaltningssystemet, så vejgeometrien bliver (tilnærmelsesvis) ens. Næste mapmatch vil blive korrekt.

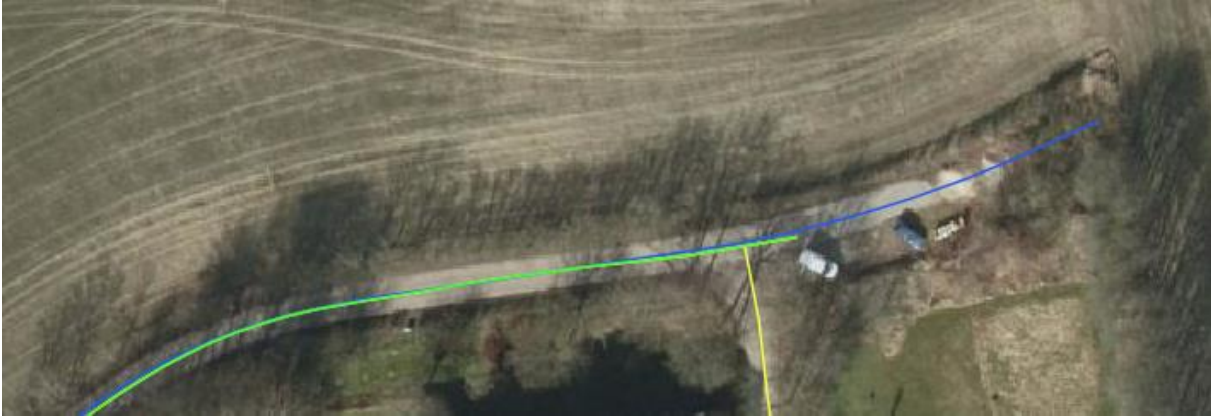
Vejstrækningen er tegnet væsentligt længere i vejforvaltningssystemet end i GeoDK. Den yderste del (blå) er ikke blevet koblet til en GeoDK vejgeometri.

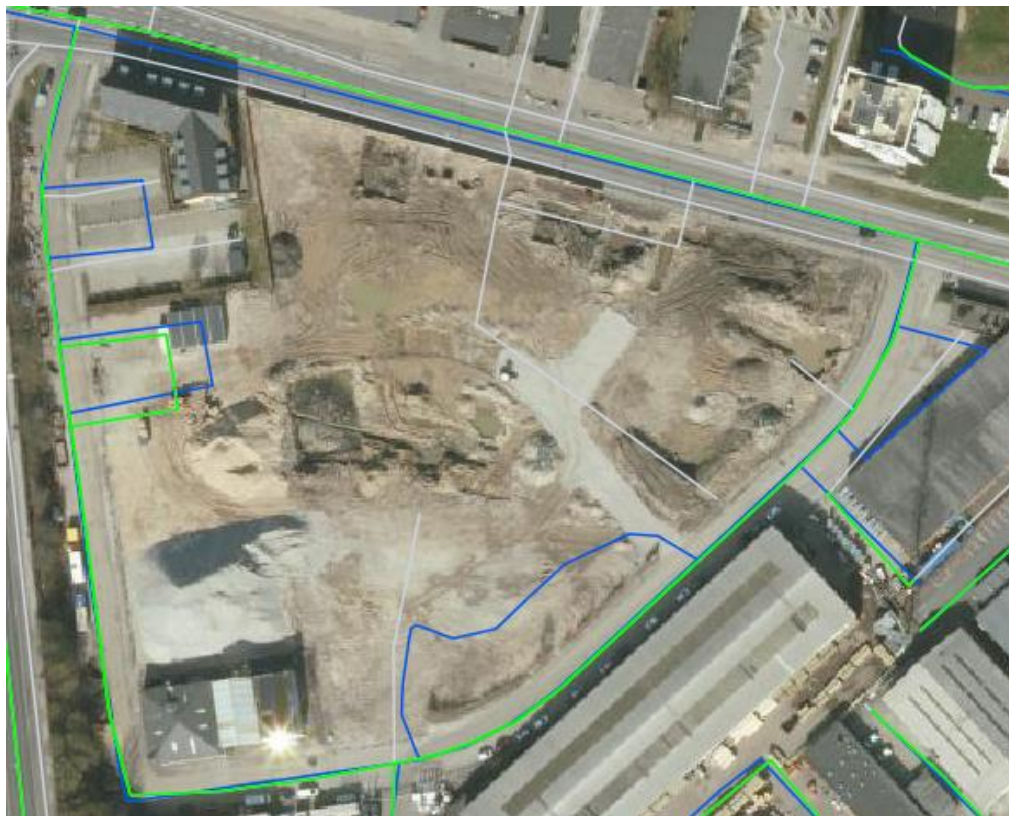
**Supplerende info:** Eksemplet illustrerer også, at der kan være ganske langt mellem en vejman.dk linje og den GeoDK-vejmidte den matches med. Automapmatch programmet vil altid matche – det er bare ikke altid gode match. Endvidere vises at det er godt med lokalkendskab og brug af ortofoto

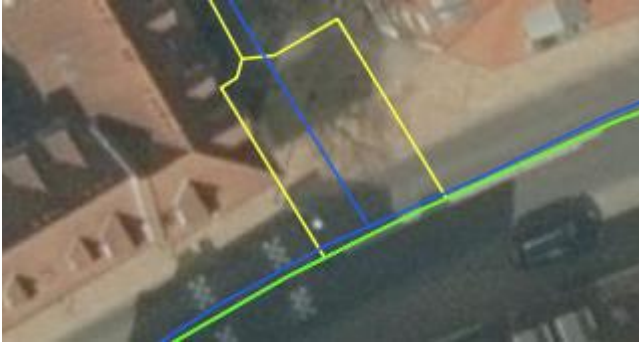
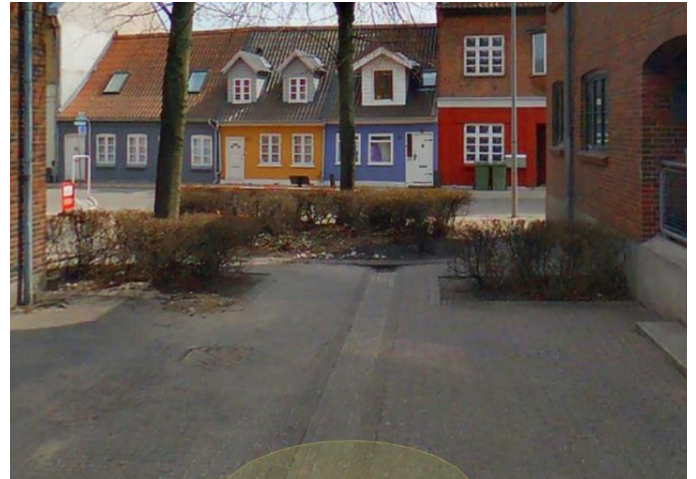
Ridehusgade / Skt. Jørgens Gade, Odense

Blå: linjer fra vejman.dk

Gul: Ikke matchede linjer fra GeoDK / VRD

Grøn: Matchede linjer

Ridehusgade, der kommer ind fra nord, når ikke helt ud til Skt. Jørgens Gade i T-krydset. I GeoDK er den nordligste del af Ridehusgade registreret som en vej, mens forgreningerne i GeoDK er registreret som sti. I vejman.dk er Ridehusgade registreret som vej hele vejen ud til Skt. Jørgens Gade (selv om vejen er spærret, jf. gadefotoet).

Vejen bør forkortes i vejman.dk, så den ikke når helt ud til den tværgående vej. Den skal kun matches til VRD, svarende til GeoDK registreringen af vej, altså indtil forgreningen.

Hvis I gerne vil have forgreningen (2 stier?) med i vejforvaltningssystemet, skal de oprettes som stier i vejforvaltningssystemet og de bliver matchet til de to stier i GeoDK næste gang, der er kørt automatisk mapmatch.

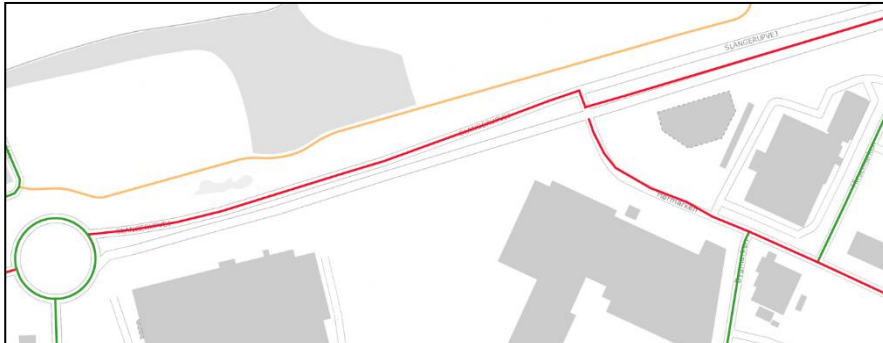
Slangerupvej i Farum er en vej med midterrabat, og selvom der er oprettet en systemlinje i midten, matches der til GeoDK vejmidten i den ene side.

Som det ses herunder er der et lille hul i GeoDK-systemlinjen (markeret med pilen). Fra det kryds, som ligger umiddelbart udenfor billedet og hen til rundkørslen bliver det bedste match derfor at følge den ene vejmidte fra krydset og hen til rundkørslen.

På det øverste billede ses også en sti, der skal kikket på – og en vej, der støder til Slangerupvej sydfra, som skal føres indtil systemlinje (snap).

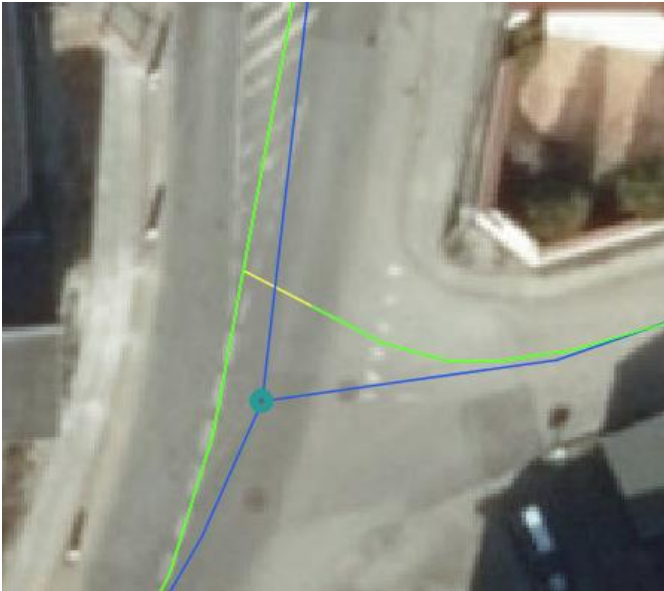
### Eks.19: Forskellige opfattelser af krydsets placering

Blå: linjer fra vejman.dk

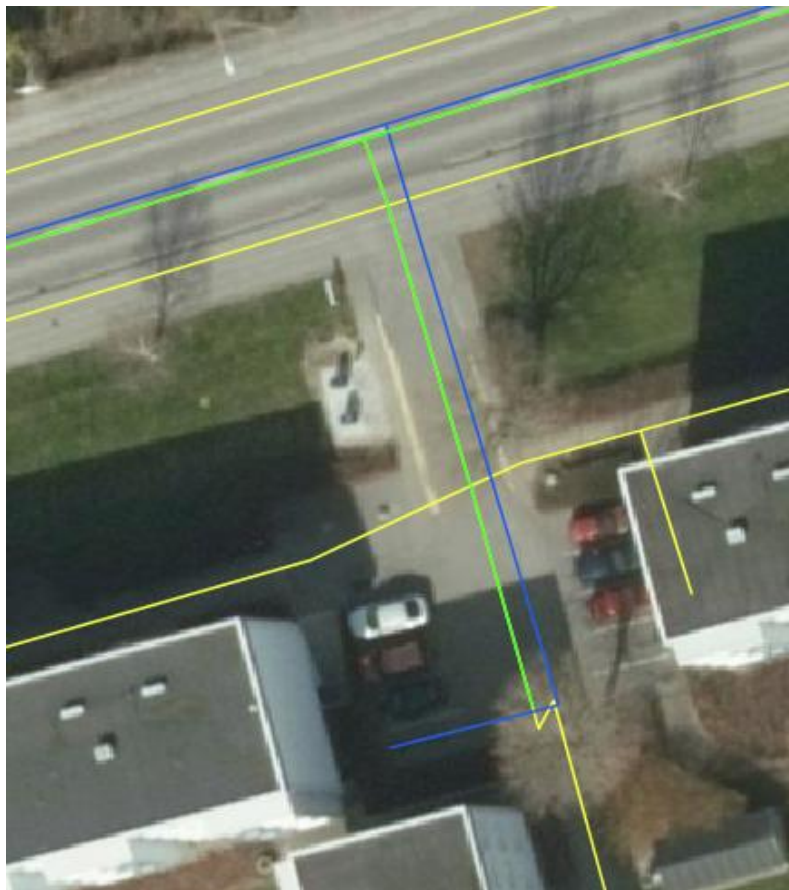
Man kan overveje at tilpasse den registrerede længde... eller at registrere vejen som "areal" / justeringsareal i tværsnit.

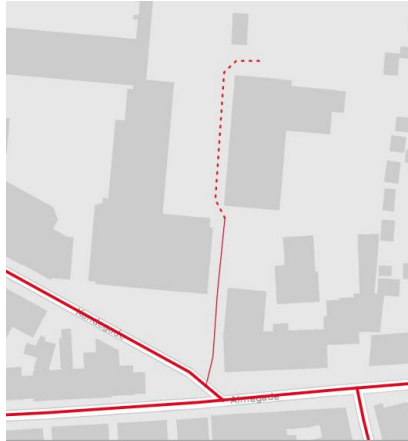
I det konkrete tilfælde vil den samlede strækning formodentlig falde ind under specifikationen for vejmidte – og bør derfor indberettes som sådan.

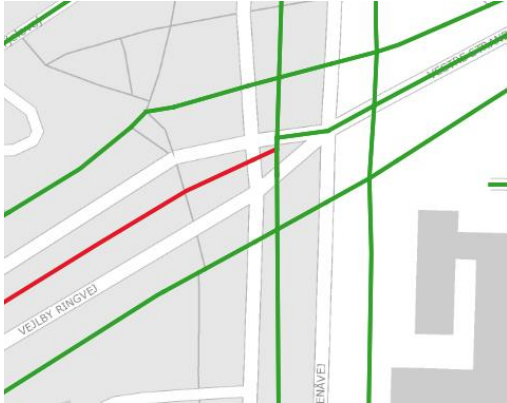
Kik i øvrigt også på vej/stier i billedernes venstre side. Det er helt i orden, at der er flere linjer i GeoDK – men de linjer, der er i vejman.dk burde alle sammen være blevet matchet. Tjek om registreringen er ens i GeoDK og vejman.dk (er det veje – eller er det stier).

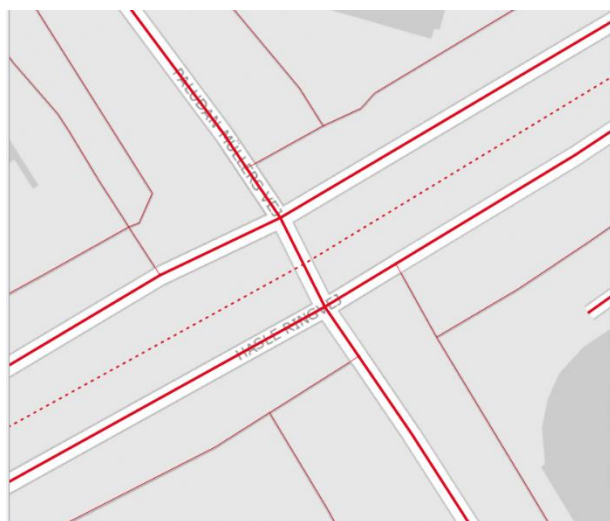
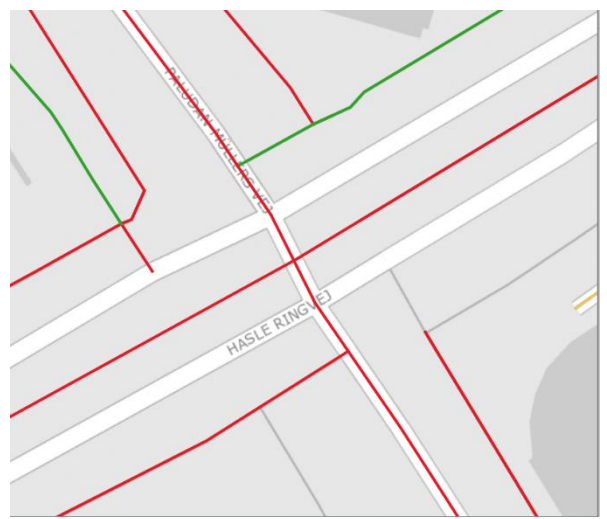
Start med at ændre registreringen i GeoDK, således at cykelstierne føres igennem krydset (ligesom de er i vejman.dk). Se efterfølgende i det nye mapmatch, hvor meget det hjalp. Formodentlig vil man derefter også være nødt til at tage et detaljeret blik på GeoDK-systemlinje og GeoDK-vejmidte/vej der repræsenterer selve vejbanen. Årsagen til det dårlige match kan måske findes i forskelle på længden ved start/slutpunkt, manglende eller forkert snap ved start/slutpunkt eller andre afvigelse i den del af strækningen, vi ikke kan se på dette lille kortudsnit.

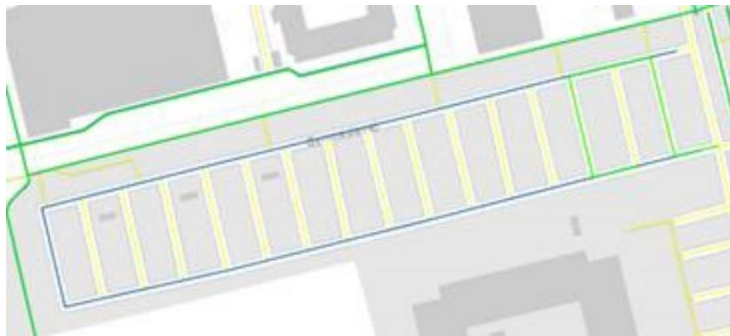
Gennemfør en manuel kobling med "ajourfør" i vejman.dk. Husk, at være opmærksom på at vælge start og slutpunkt svarende til kilometreringsretning i vejman.dk. Næste mapmatch vil være korrekt.

I eksemplet foretages en manuel kobling. Hvis du vil se resultatet af den manuelle kobling i vejman.dk skal du huske at slå laget "Koblede vejstykker" til.

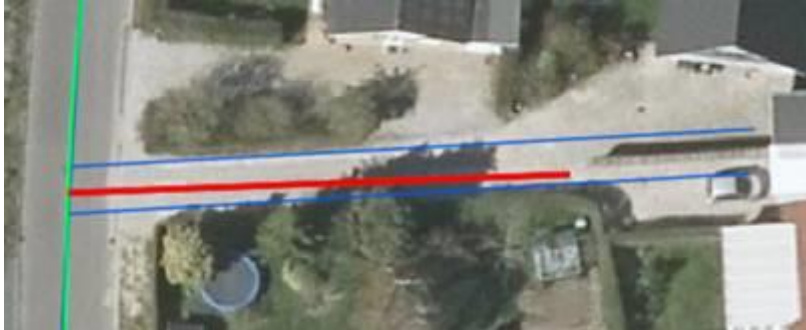
I det viste eksempel ligger de to vejman-linjer forholdsvis tæt. Der kan også i særlige situationer, være matchet til en vej der ligger noget længere væk – blot denne vej så er bedste match. Disse vil dog meget ofte vise sig som dårlige match (over 10 meter – eller over 100 meter!)

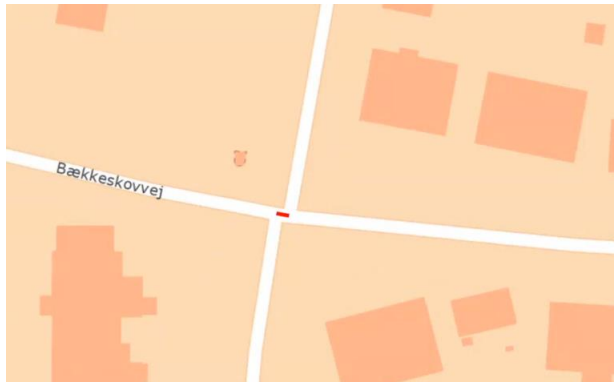
Find først ud af, hvilke veje der forsøges matchet til en og samme GeoDK vejmidte. I figuren her til højre er der venstre-klikket på den med rødt markerede linje ind i krydset – og derefter er det muligt at se hvilke veje, der forsøges matchet til samme GeoDK vejmidte.

Løsningen: Lav en manuel kobling (med ajourføringsværktøjet i vejman.dk) mellem to punkter på den øst-vest vendte vej – f.eks. 20 meter på hver sin side af krydset. Se det slå igennem ved at slå laget "Koblede vejstykker" til  
Se evt. videoen "Opkald med Allan og 87 andre", hvor netop dette eksempel gennemgås i detaljer (ca. 40 minutter inde i optagelsen)..

Mapmatchet vil næste dag vise gode/korrekte match i dette kryds.

GeoDanmark vejmidte registreres ved skønnet midte af færdselsareal. Derfor vil der i GeoDanmark være forsatte kryds som er korrekte i forhold til specifikationen. Kun hvis registreringen i GeoDanmark er åbenlyst forkert, rettes vejmidte i GeoDanmark.

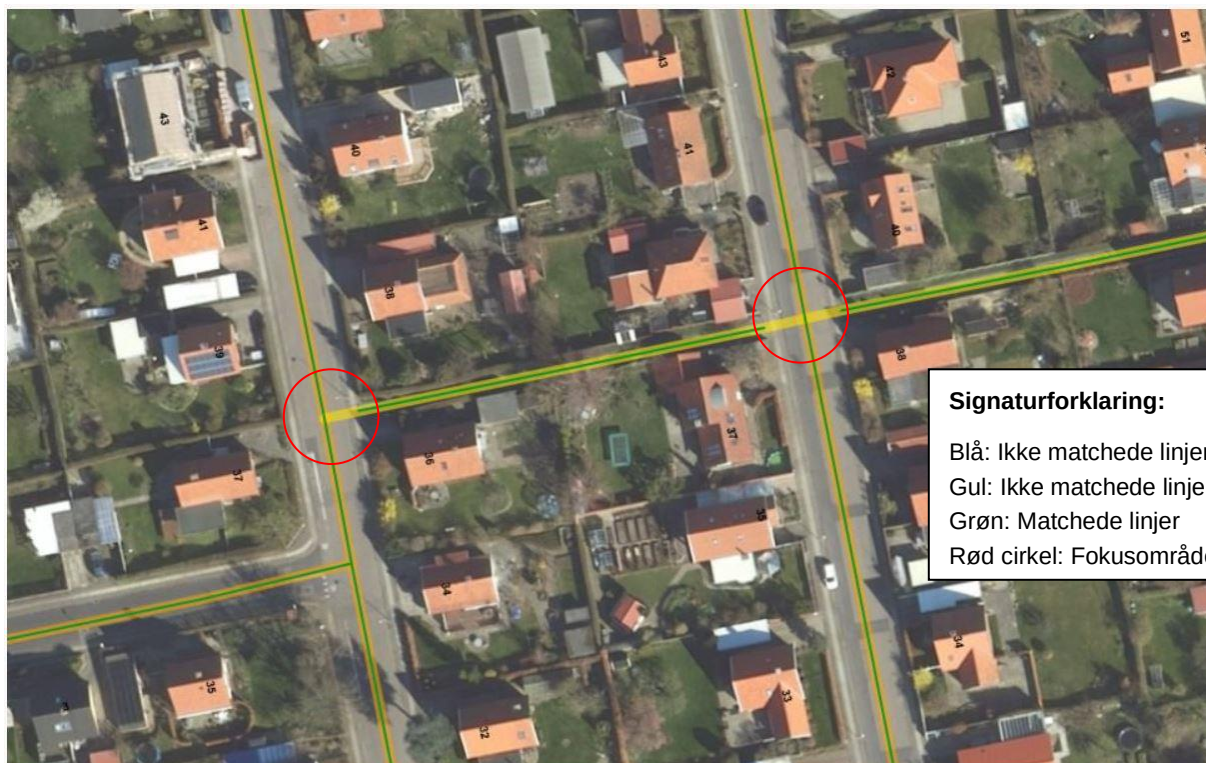
Stierne i villakvarteret er i vejman.dk afsluttet ved fortovskant/vejkant og IKKE forbundet til vejmidten eller med det, der kunne ligne stiens fortsættelse på den anden side af vejen.

Der er ikke noget entydigt svar på om stier i vejforvaltningssystemet skal føres igennem et kryds / forbindes til vejmidten eller ej. Det er op til praksis i den enkelte kommune og hvad der giver mest mening for jer.
